### **Höchstspannungsleitung**

**Osterath – Philippsburg; Gleichstrom**

**Anhang B zum UVP-Bericht (Register 17)**

**Feldbegehung zu Gehölzeingriffen**

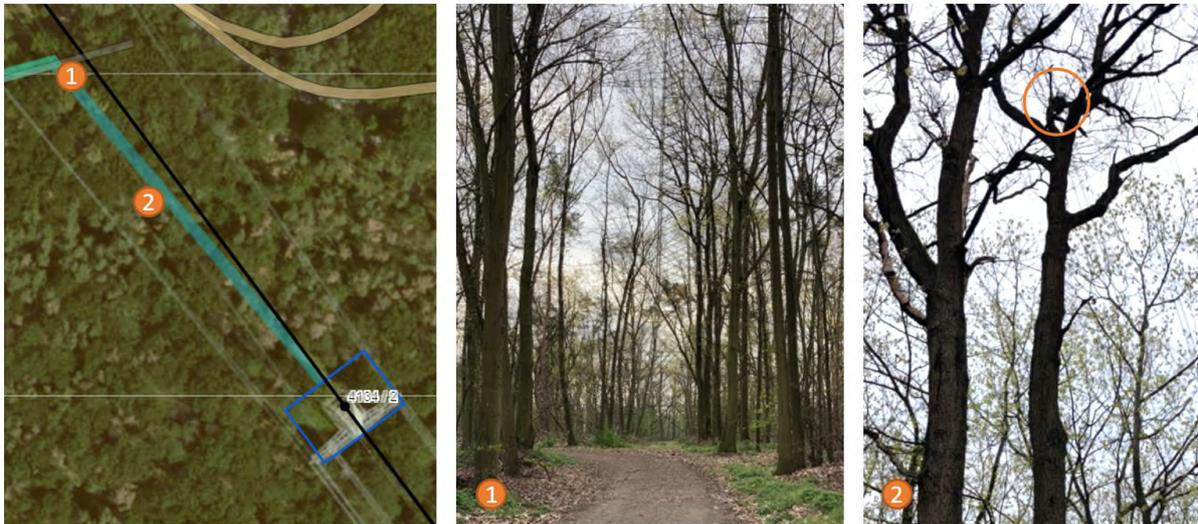
Es fand sich eine bereits bestehende Zuwegung zu dem Maststandort, d. h. für die Anlegung der Zuwegung sind voraussichtlich keine Baumfällungen erforderlich (siehe Abbildung 1). Sowohl im Bereich der Zuwegung als auch bei den an den Mast umgebenden Gehölzen wurden keine Höhlen oder Spalten festgestellt. Ebenfalls wurden keine potenziellen Brutbäume des Heldbocks festgestellt.

Abgesehen von einem Krähennest in einer Eiche neben der Zuwegung wurden auch keine Horste festgestellt.

Abbildung 1 – (1) Sicht in die vorhandene Zuwegung zum Maststandort, (2) Krähennest in Eiche neben der Zuwegung

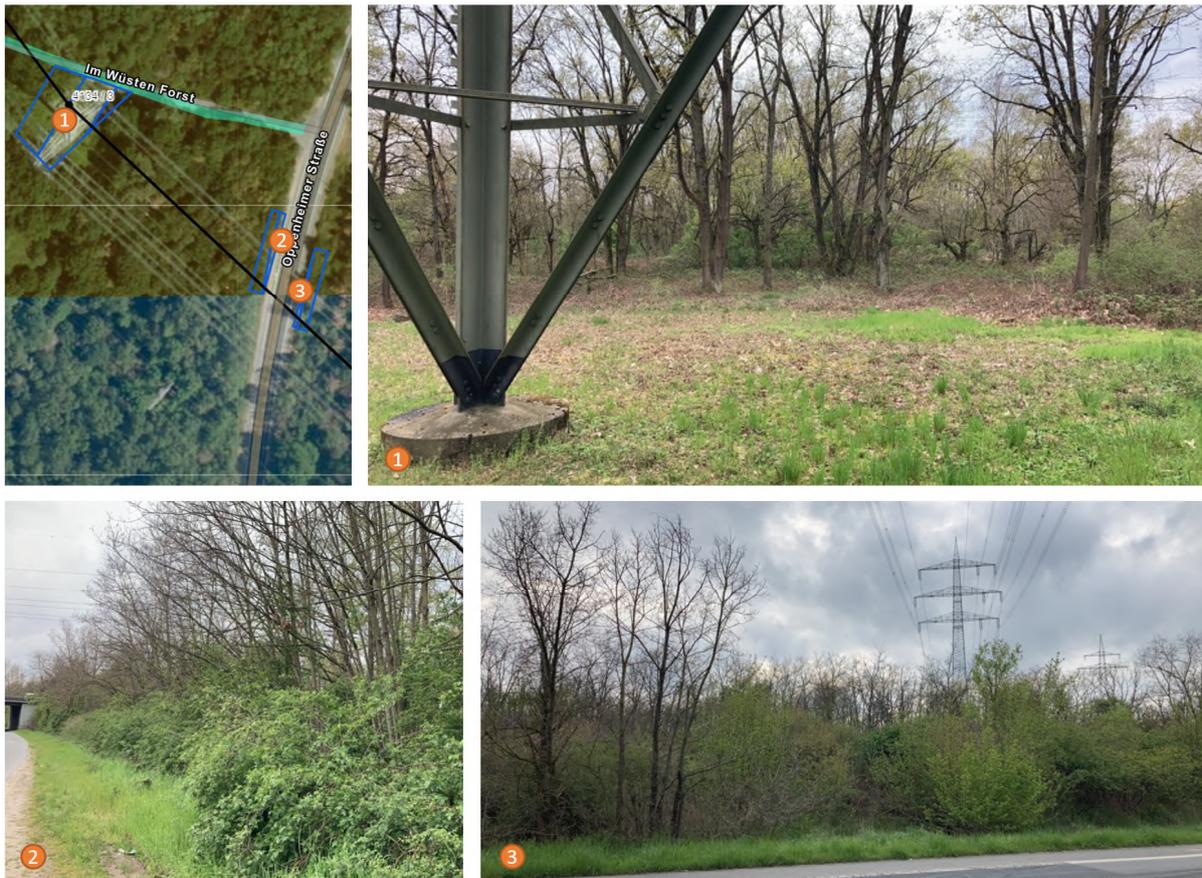
Um den Mast befindet sich eine größere freie Fläche (siehe Abbildung 2), welche gemäß GPS den ganzen Bereich der Baustelleneinrichtungsfläche umfasste. In den umgebenden Gehölzen wurden zudem keine Höhlen oder Spalten festgestellt. Ebenfalls wurden keine potenziellen Brutbäume des Heldbocks festgestellt.

Im Bereich der Schutzgerüstflächen entlang der Oppenheimer Straße fanden sich nur Gehölze mit geringem Durchmesser oder Gebüsche, insgesamt ohne Höhlen bzw. Spalten (siehe Abbildung 2).

Abbildung 2 – (1) Bäume im Umfeld des Maststandorts, (2) & (3) Gehölze im Bereich der Schutzgerüstflächen

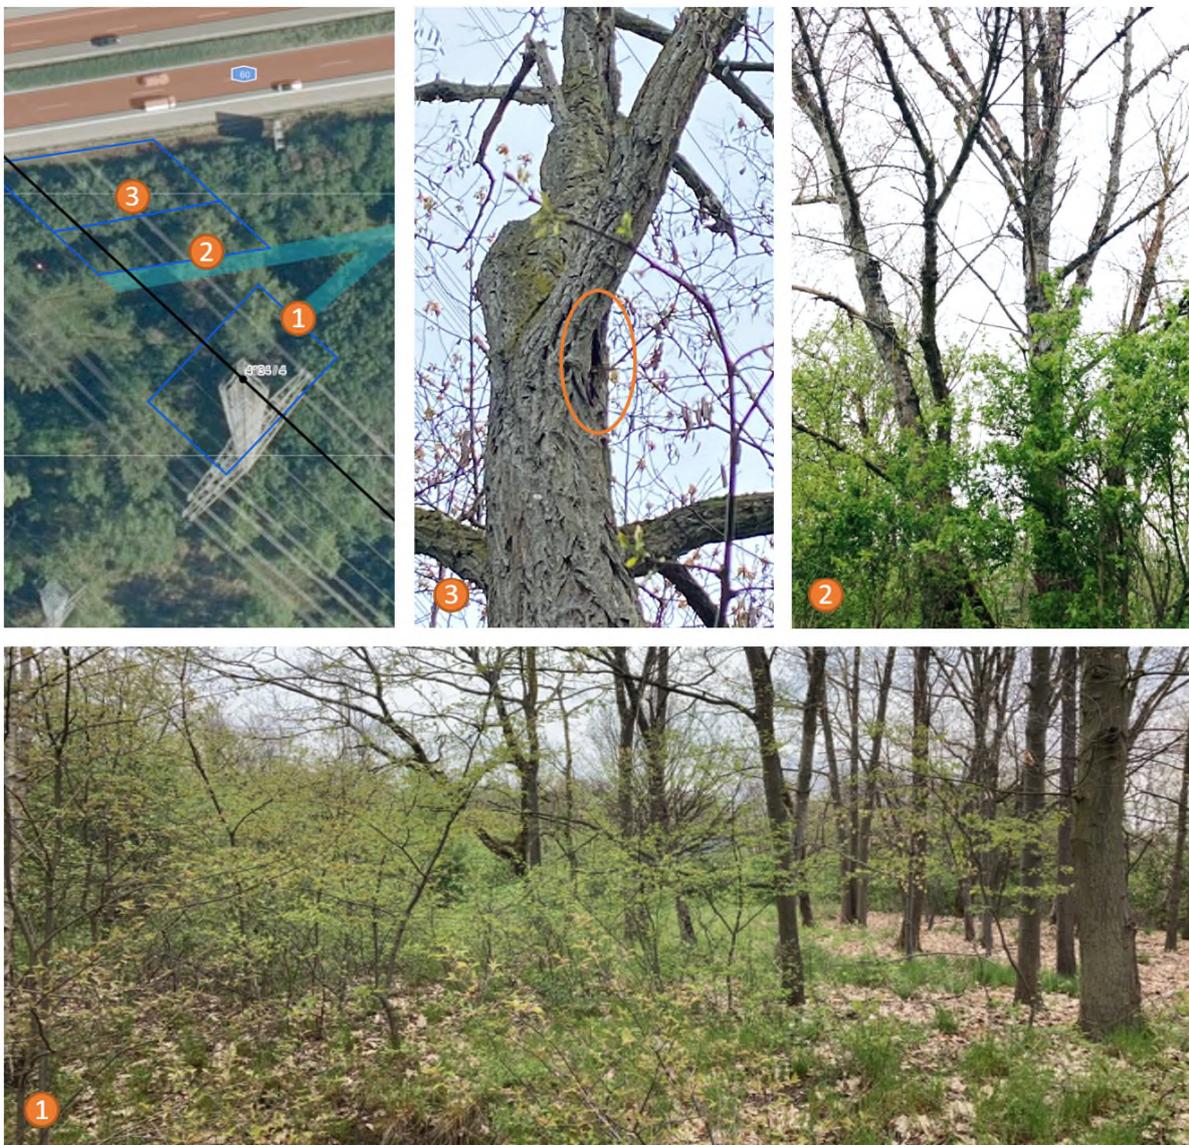
In den Gehölzen im Bereich der Baustelleneinrichtungsfläche sowie der Zuwegung wurden keine Bäume mit Höhlen oder Spalten festgestellt. Im Bereich der geplanten Zuwegung zum Maststandort befinden sich zudem größtenteils Gebüsche (siehe Abbildung 3).

Im Bereich der Schutzgerüstfläche wurde ein Baum mit loser Rinde festgestellt, welche ein potenzielles Quartier für Fledermäuse bietet (siehe Abbildung 3). Fernerhin ein Baum mit einer Baumhöhle, welcher für Fledermäuse jedoch keine gute Eignung aufgrund von Ästen vor dem Höhleneingang aufweist, potenziell jedoch für Höhlenbrütende Vögel geeignet ist (siehe Abbildung 3).

**Abbildung 3 – (1) Gebüsche bzw. Bäume im Bereich der Zuwegung, (2) Baum mit loser Rinde mit Eignung für Fledermäuse (3) Baum mit Baumhöhle**

| Anzahl Höhlenbäume | Anzahl bzw. Art der Höhlen | Verortung |
|---|--|---|
| 2 Bäume | 1 Rindenspalte<br>1 Höhle (ohne Eignung für Fledermäuse) | Im Bereich der Schutzgerüstfläche bzw. der Zuwegung zur Schutzgerüstfläche nahe Mast 4134/4 |

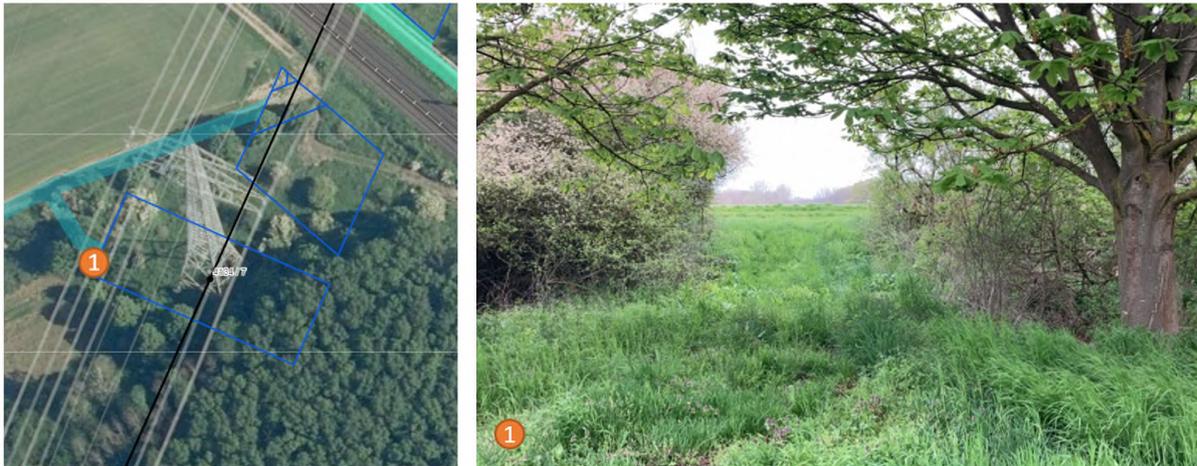
Zu dem Maststandort findet sich eine bestehende Zuwegung durch das Feldgehölz (siehe Abbildung 4). In den Gehölzen im Bereich der Baustelleneinrichtungsfläche, der Zuwegung sowie der Schutzgerüstfläche wurden keine Bäume mit Höhlen oder Spalten festgestellt. Ebenfalls wurden keine potenziellen Brutbäume des Heldbocks festgestellt.

Abbildung 4 – (1) Sicht auf die bestehende Zuwegung zu dem Mast

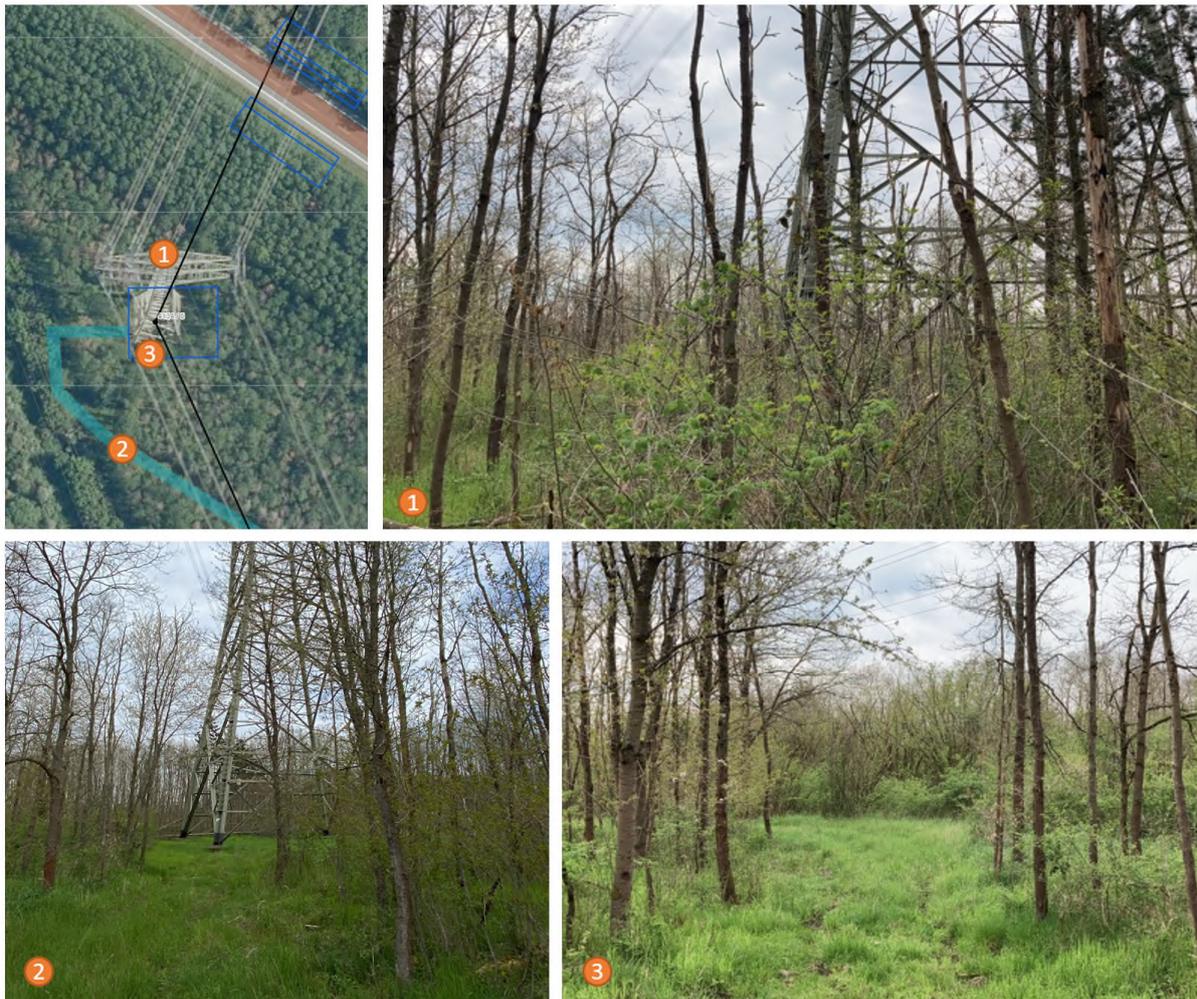
In den Gehölzen im Bereich der Baustelleneinrichtungsfläche, der Zuwegung sowie der Schutzgerüstfläche wurden keine Bäume mit Höhlen oder Spalten festgestellt. Ebenfalls wurden keine potenziellen Brutbäume des Heldbocks festgestellt. Die Gehölze in der Umgebung des Maststandorts sowie im Bereich der Schutzgerüstflächen sind zu jung bzw. weisen einen zu geringen Durchmesser auf (siehe Abbildung 5).

Anmerkung: Die bestehende Zuwegung zu dem Maststandort von dem Hauptweg befindet sich zwischen den Punkten 2 und 3 in der Abbildung.

Abbildung 5 – (1) Gehölze in der Umgebung des Maststandorts, (2) Sicht vom Hauptweg in die Zuwegung zu dem Maststandort, (3) Blickrichtung vom Mast zu der Zuwegung zum Hauptweg

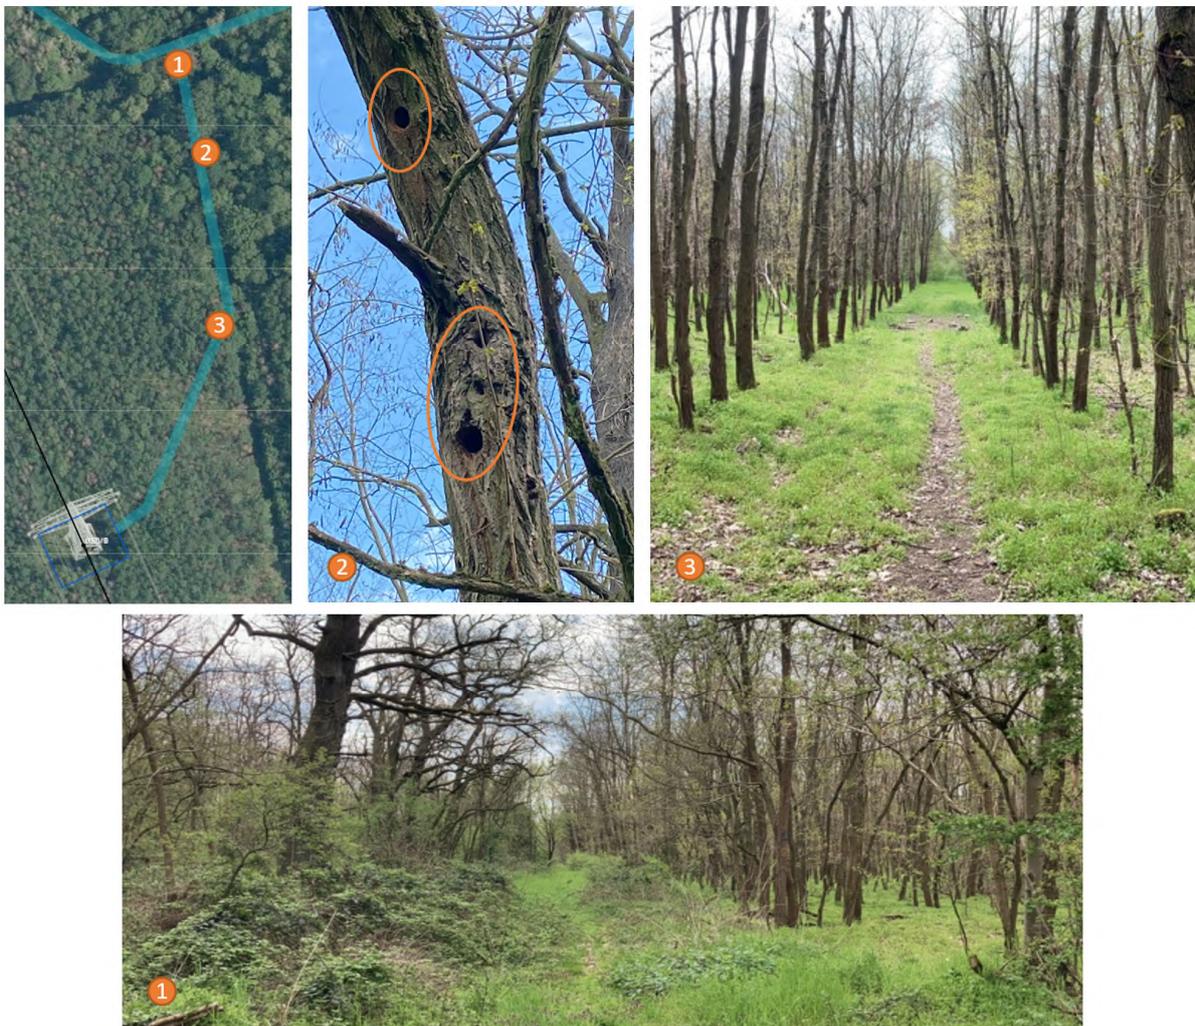
Es wurde eine bereits bestehende Zuwegung zum Maststandort vorgefunden, d. h. für die Anlage der Zuwegung sind voraussichtlich keine oder nur geringfügige Eingriffe in Gehölzbestände erforderlich (siehe Abbildung 6). Sollten in dem unten mit Punkt 1 in Abbildung 6 markierten Bereich der Zuwegung Baumrückschnitte erforderlich werden, sollten diese vorzugsweise in dem Jungwuchs rechts im Bild, westlich des vorhandenen Weges, erfolgen. In einem Baum am Rande der Zuwegung wurden drei Spechthöhlen als potenzielle Fledermausquartiere oder Brutstätten von Vögeln festgestellt (siehe Abbildung 6). Bei dem Wald im Bereich des Maststandorts bzw. der Zuwegung dorthin (Punkt 3 in Abbildung 6) handelt es sich um ein für Fledermäuse ungeeignetes, zu dicht beständenes Stangengehölz.

**Abbildung 6 – (1) Blick in die bestehende Zuwegung vom Hauptweg, (2) Höhlenbaum (Spechthöhlen) am Rande der Zuwegung, (3) Blick in die bestehende Zuwegung zum Maststandort**

| Anzahl Höhlenbäume | Anzahl bzw. Art der Höhlen | Verortung |
|---|--|---|
| 1 Baum | 3 Spechthöhlen | Zuwegung zu Mast 4134/9 |

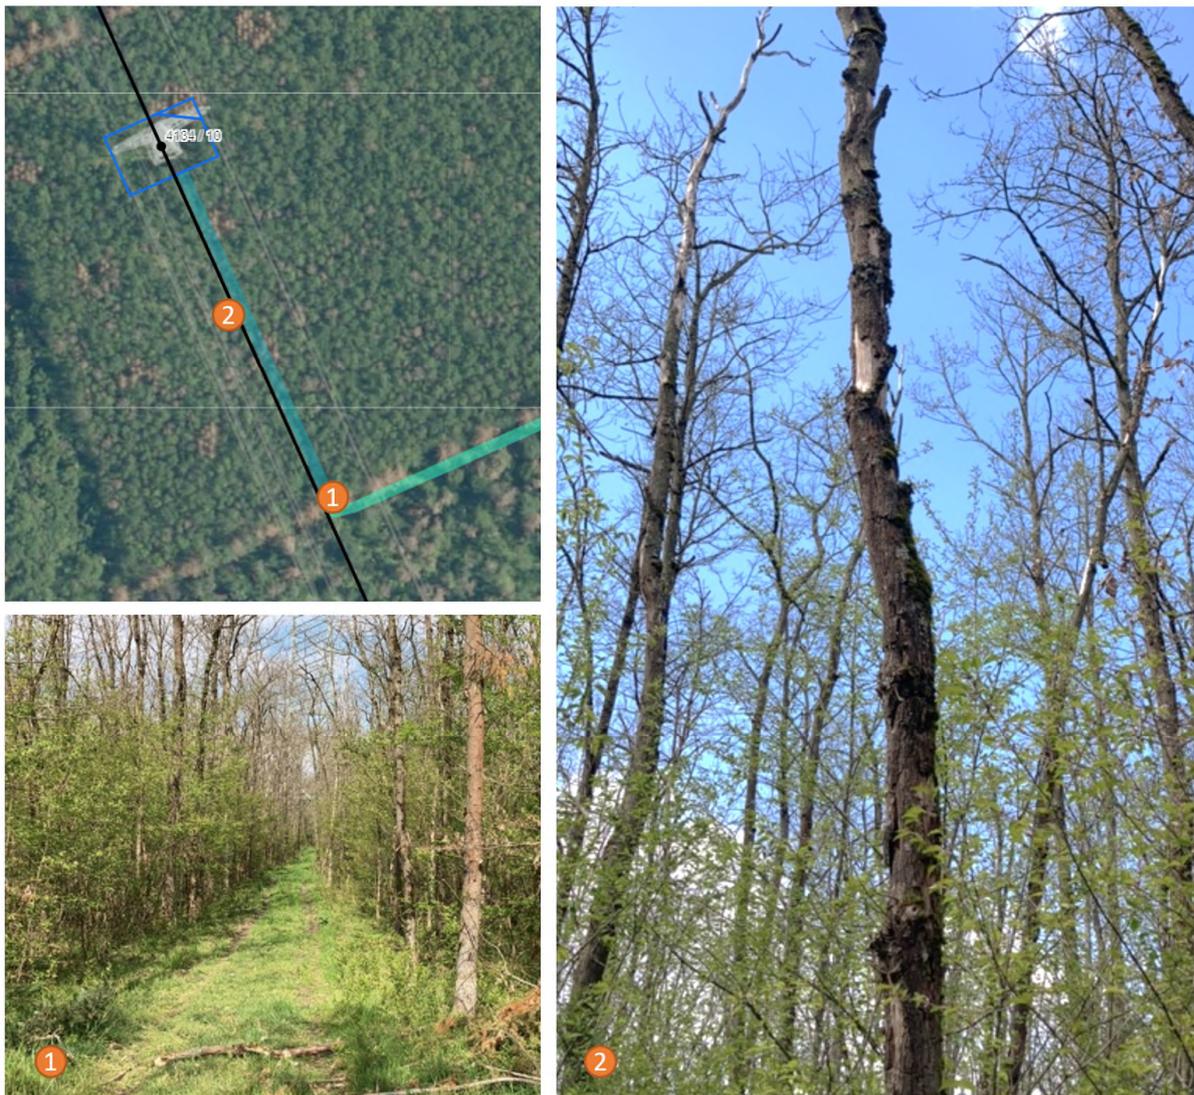
Es wurde eine bereits bestehende Zuwegung zum Maststandort vorgefunden, d. h. für die Anlage der Zuwegung sind voraussichtlich keine oder nur geringfügige Eingriffe in Gehölzbestände erforderlich (siehe Abbildung 7). Ein Baum am Rande der Zuwegung besitzt aufgrund von abstehender Rinde, fünf Spalten, welche von Fledermäusen als Quartiere genutzt werden könnten (siehe Abbildung 7). In den Gehölzen im Bereich der Baustelleneinrichtungsfläche wurden keine Bäume mit Höhlen oder Spalten festgestellt.

**Abbildung 7 – (1) Blick in die bestehende Zuwegung vom Hauptweg, (2) Baum mit abstehender Rinde, welcher Fledermäusen als Quartierbaum dienen kann**

| Anzahl Höhlenbäume | Anzahl bzw. Art der Höhlen | Verortung |
|---|--|---|
| 1 Baum | 5 Rindenspalten | Zuwegung zu Mast 4134/10 |

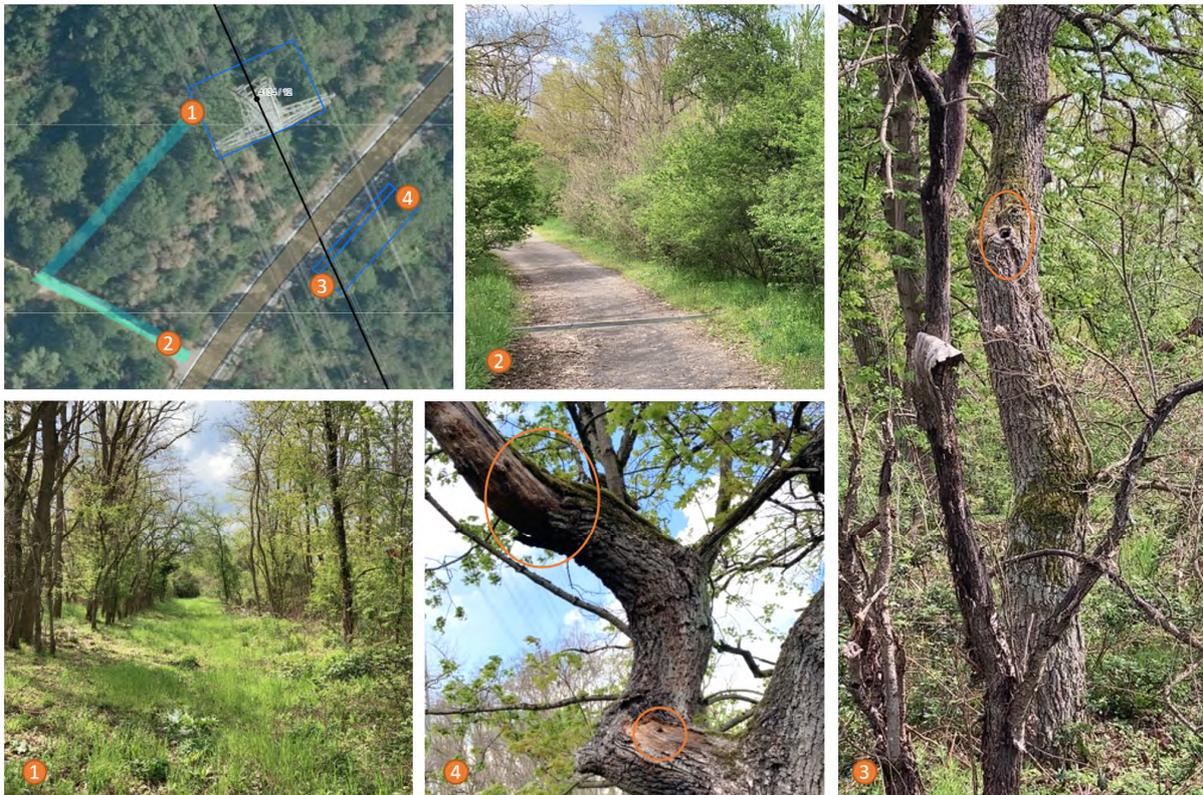
In den Gehölzen im Bereich der Baustelleneinrichtungsfläche und der Zuwegung wurden keine Bäume mit Höhlen oder Spalten festgestellt. Ebenfalls wurden keine potenziellen Brutbäume des Heldbocks festgestellt. Zu dem Maststandort findet sich eine bestehende Zuwegung, d. h. für die Anlage der Zuwegung werden vermutlich keine oder nur geringfügige Gehölzeingriffe erforderlich (siehe Abbildung 8).

Im Bereich der Schutzgerüstfläche an der Landstraße L3012 stehen anteilig alte Eichen. In diesen wurden zwei Bäume mit zwei kleineren Höhlen und einer Spalte am Rand der Schutzgerüstfläche festgestellt (siehe Abbildung 8), welche von Fledermäusen oder kleineren Höhlenbrütern genutzt werden könnten. Potenzielle Brutbäume des Heldbocks wurden nicht festgestellt.

**Abbildung 8 – (1) Blick in die bestehende Zuwegung vom Maststandort, (2) Blick von der Landstraße in die Zuwegung, welche mit Gebüsch gesäumt ist (3) Baum mit Baumhöhle von Astabbruch, (4) Baum mit abstehender Rinde und kleiner Höhle bzw. Loch**

| Anzahl Höhlenbäume | Anzahl bzw. Art der Höhlen | Verortung |
|---|--|---|
| 2 Bäume | 1 Astabbruchhöhle<br>1 Rindenspalte, kleines Loch | Schutzgerüstfläche an der L3012 nahe Mast 4134/12 |

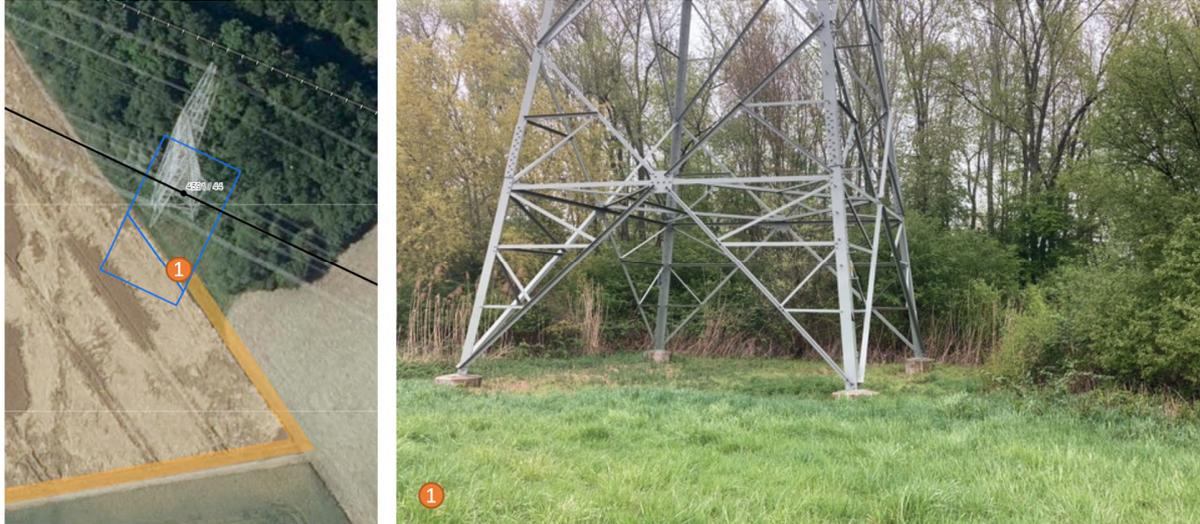
Direkt an die Baustelleneinrichtungsfläche angrenzend fanden sich nur Gebüsche, dessen Kronen ggf. in diese hereinragen (siehe Abbildung 9). In den an den Maststandort angrenzenden Gehölzen wurden zudem keine Höhlen oder Spalten festgestellt. Ebenfalls wurden keine potenziellen Brutbäume des Heldbocks festgestellt.

Abbildung 9 – (1) Blick auf den Maststandort und die angrenzenden Gehölze

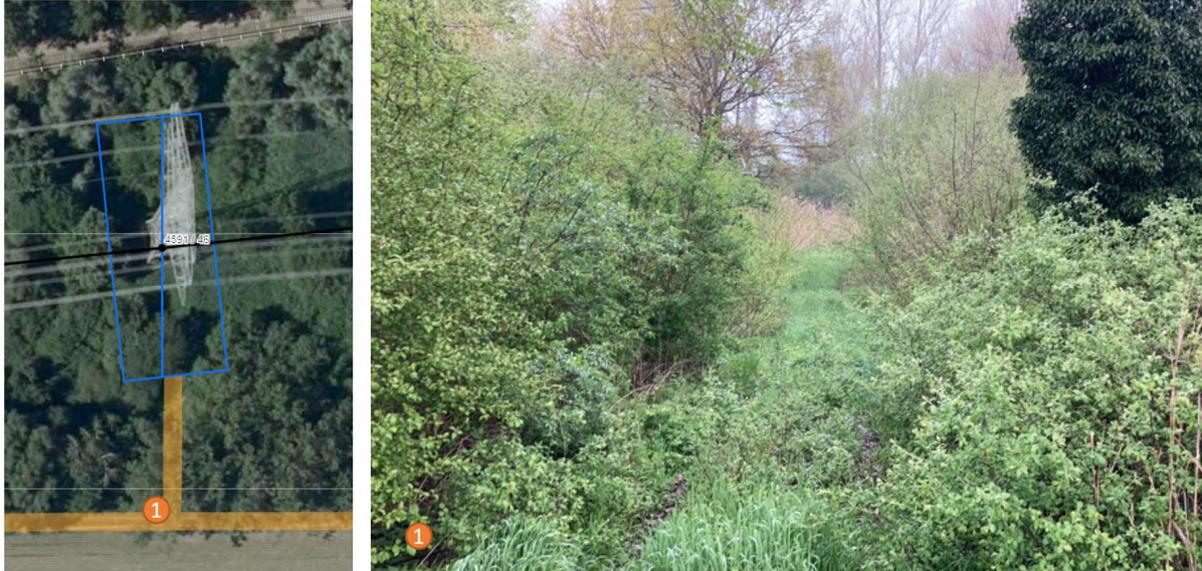
Bei Mastnummer 4591/46 erfolgte eine Kontrolle der Zuwegung und der Baustelleneinrichtungsfläche. Ausgehend von dem Feldweg findet sich eine bestehende, jedoch von den angrenzenden Gebüschern anteilig zugewachsene, Zuwegung (Abbildung 10). Im Bereich der Zuwegung und der Baustelleneinrichtungsfläche wurden keine Höhlen oder Spalten festgestellt. Ebenfalls wurden keine potenziellen Brutbäume des Heldbocks festgestellt.

**Abbildung 10 – (1) Blick durch die bestehende Zuwegung in Richtung Maststandort**

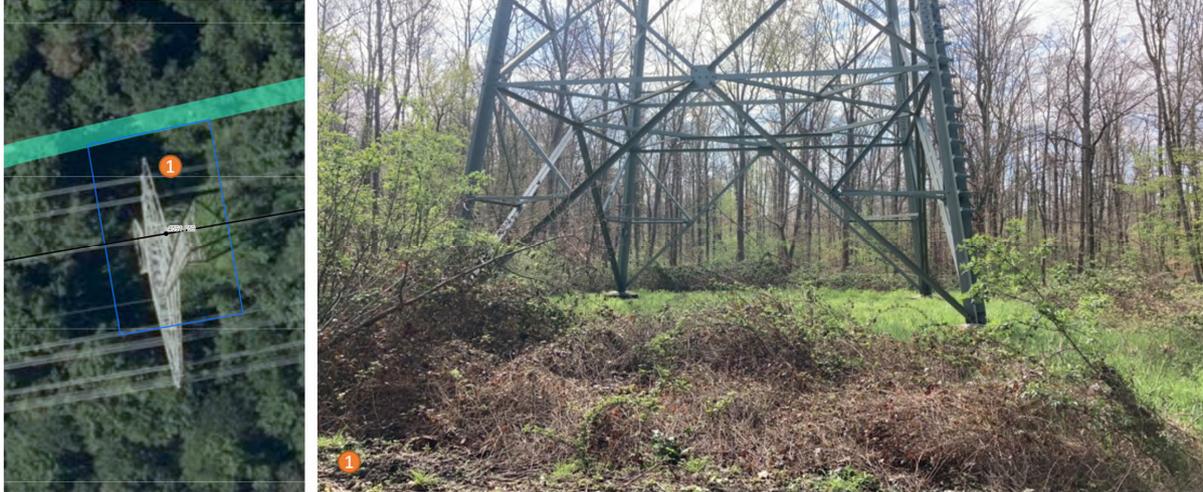
Die Freifläche des Maststandortes war mit Brombeer- und sonstigen Gebüsch gesäumt (siehe Abbildung 11). Diese nehmen den Großteil der Gehölze auf der Baustelleneinrichtungsfläche ein. In den an den Maststandort angrenzenden Gehölzen wurden keine Höhlen oder Spalten festgestellt. Ebenfalls wurden keine potenziellen Brutbäume des Heldbocks festgestellt.

**Abbildung 11 – (1) Blick auf den Maststandort und den Bereich der Baustelleneinrichtungsfläche von Richtung des Waldweges**

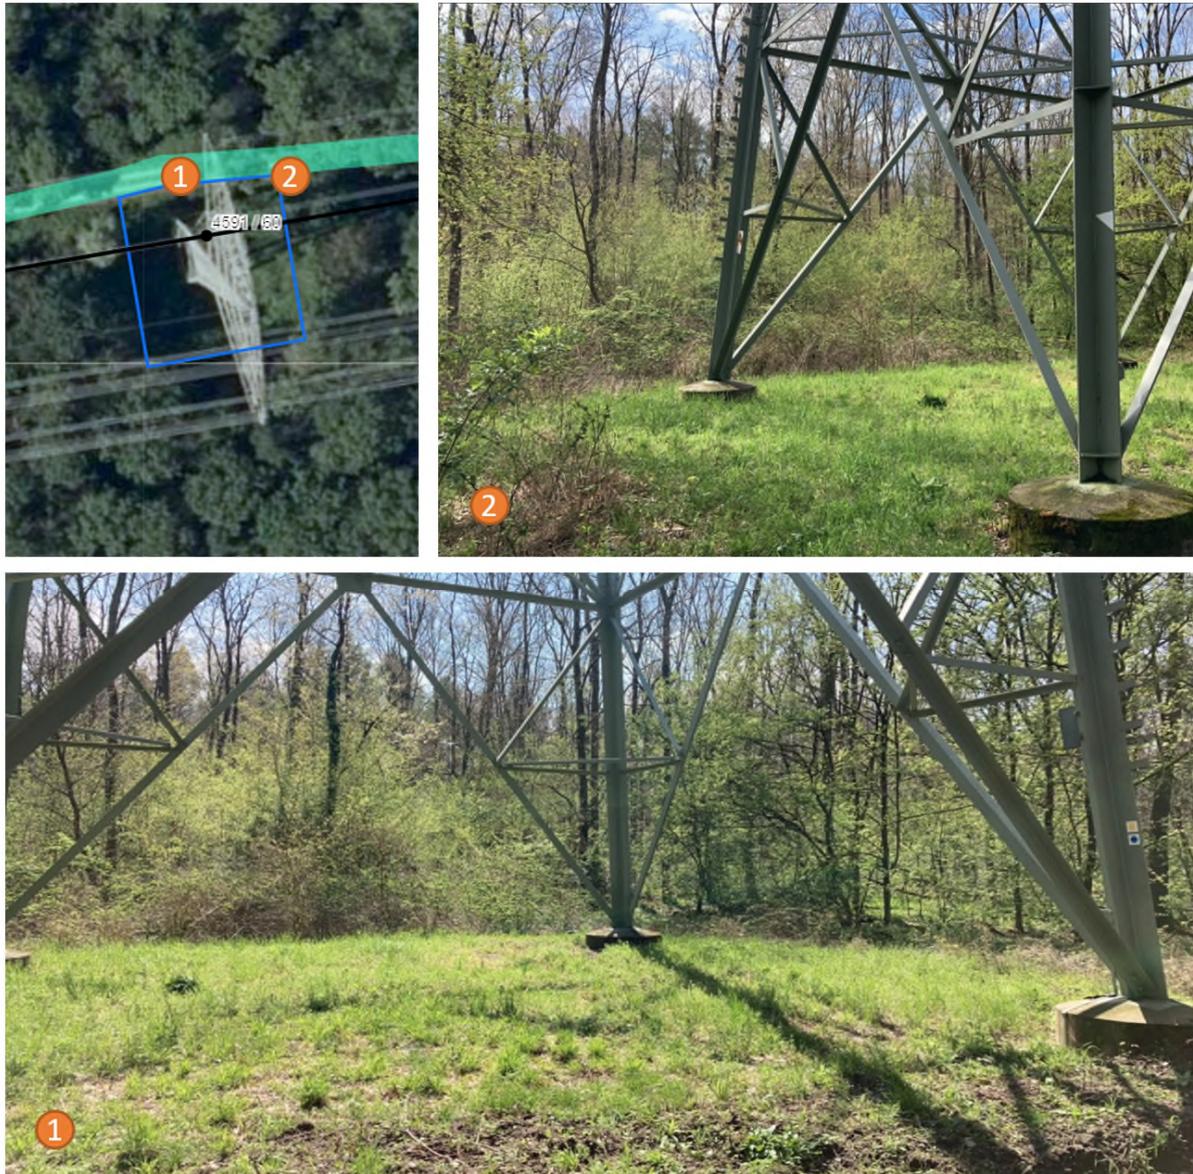
Bei den Gehölzen die unmittelbar an den Bereich des Maststandorts angrenzen handelt es sich um Gebüsche und Bäume mit geringem Durchmesser. In den an den Maststandort angrenzenden Gehölzen wurden keine Höhlen oder Spalten festgestellt. Ebenfalls wurden keine potenziellen Brutbäume des Heldbocks festgestellt.

**Abbildung 12 – (1) & (2) Blick auf den Maststandort und den Bereich der Baustelleneinrichtungsfläche von Richtung des Waldweges**

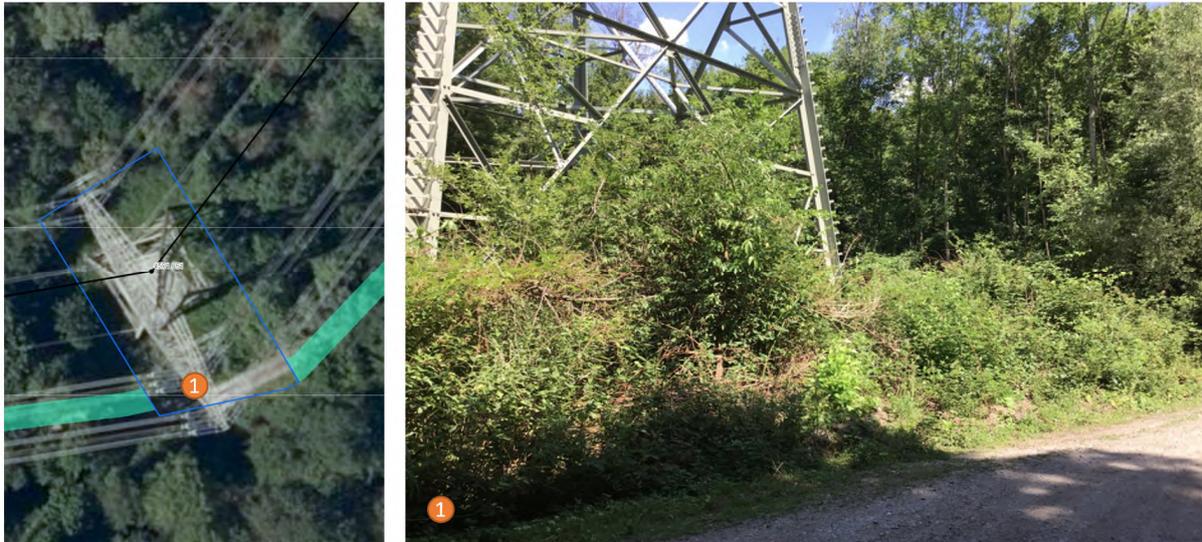
Bei diesem Maststandort ist bereits aus der Biotoptypenkartierung bekannt, dass sich um diesen sowie um den Bereich der Baustelleneinrichtungsfläche von Gehölzen nur Brombeer- und sonstige Gebüsche angrenzend an den Waldweg befinden (siehe Abbildung 13, Foto von Biotoptypenkartierung). Die Gehölze im Bereich der Baustelleneinrichtungsfläche besitzen somit kein Potenzial für Höhlen oder Spalten bewohnende Fledermäuse und Brutvögel sowie den Heldbock.

**Abbildung 13 – (1) Blick auf den Maststandort und den Bereich der Baustelleneinrichtungsfläche von Richtung des Waldweges**

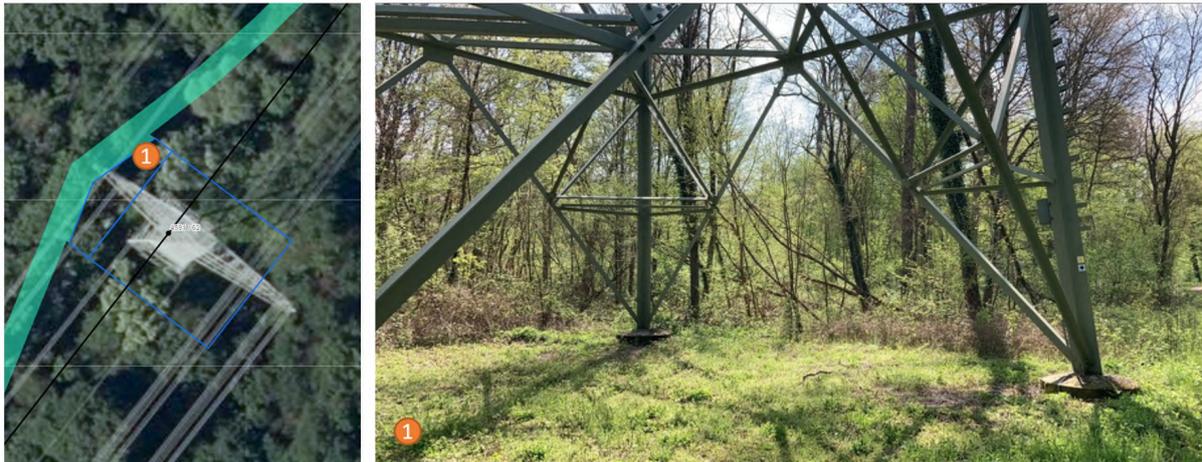
Bei den Gehölzen die unmittelbar an den Bereich des Maststandorts angrenzen handelt es sich um Gebüsche (siehe Abbildung 14), die dahinterliegenden größeren Bäume ragen voraussichtlich nur an- teilig in die Baustelleneinrichtungsfläche hinein. In den an den Maststandort angrenzenden Gehölzen wurden keine Höhlen oder Spalten festgestellt. Ebenfalls wurden keine potenziellen Brutbäume des Heldbocks festgestellt.

**Abbildung 14 – (1) Blick auf den Maststandort und den Bereich der Baustelleneinrichtungsfläche von Richtung des Waldweges**

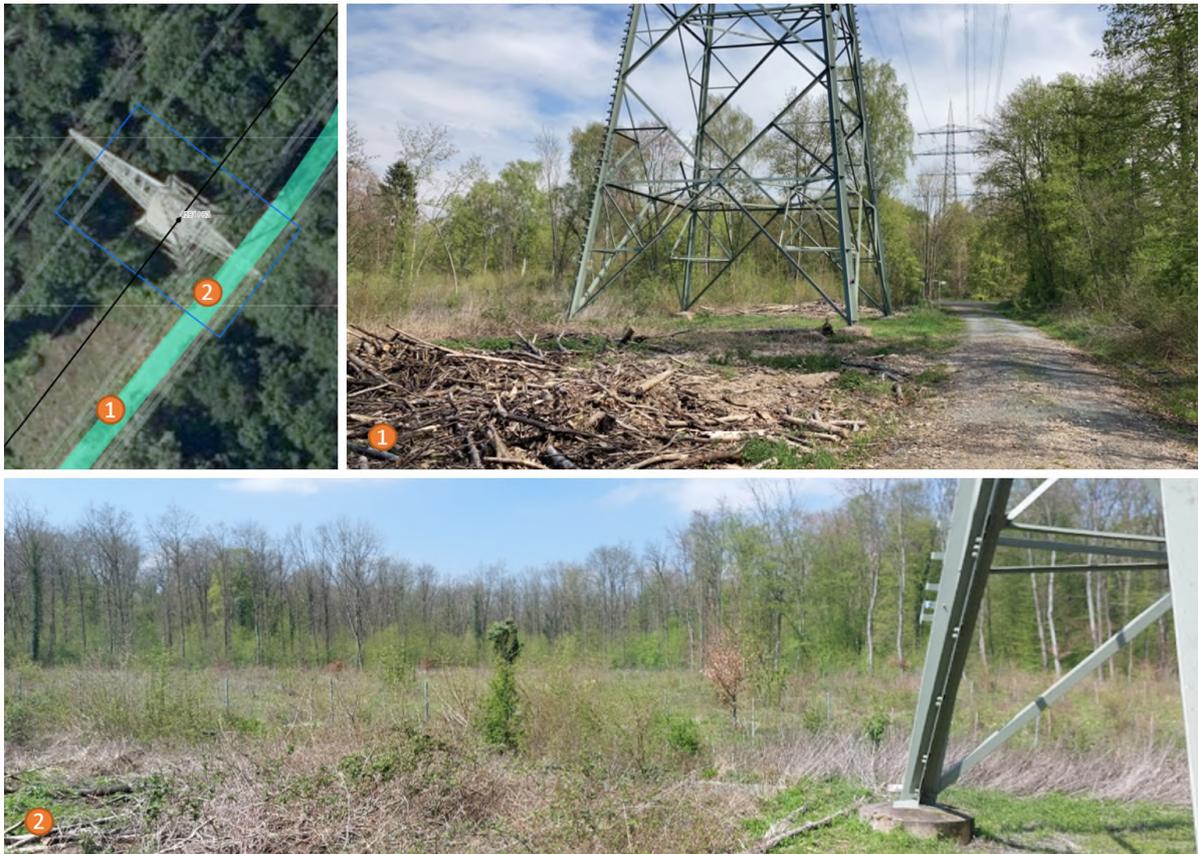
Der Maststandort befindet sich auf einer Lichtung innerhalb des Jägersburger Waldes. Um den Maststandort und auf dem Bereich der Baustelleneinrichtungsfläche finden sich keine Gehölze mehr, die bestehende Lichtung hat sich durch Holzeinschlag vergrößert (siehe Abbildung 15). Folglich sind dort auch keine Bäume mit Höhlen oder Spalten vorhanden, welche von Fledermäusen und Höhlenbrütern genutzt werden könnten. Dasselbe gilt für potenzielle Brutbäume des Heldbocks.

**Abbildung 15 – (1) Blick auf den Maststandort und den Bereich der Baustelleneinrichtungsfläche von Süden von Richtung des Waldweges, (2) Blick vom Maststandort auf die sich vergrößerte Lichtung**

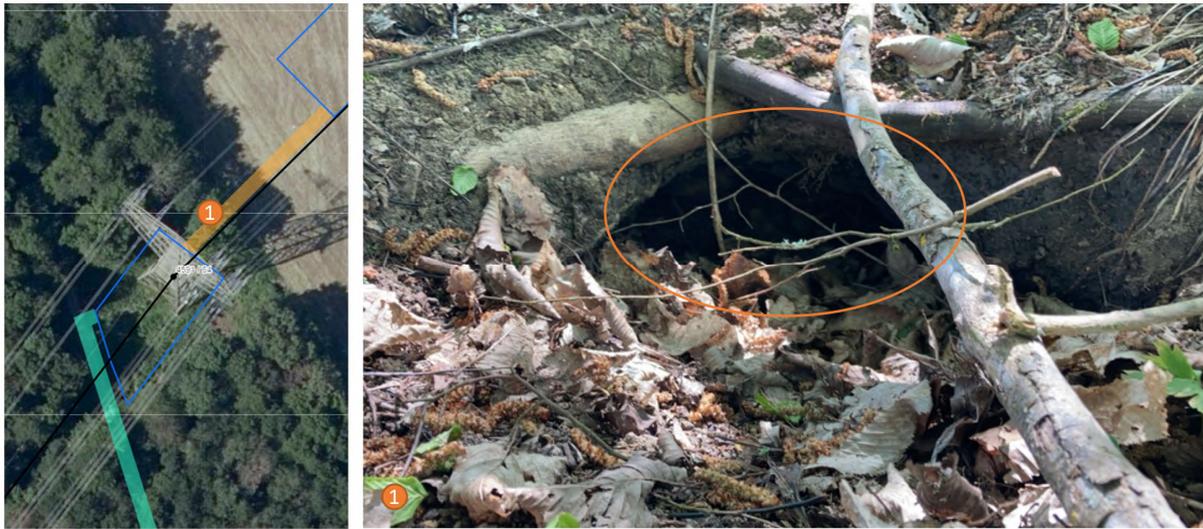
Angrenzend an die Zuwegung wurde jedoch eine Struktur gefunden, welche ggf. ein ehemaliger, mittlerweile ungenutzter Säugerbau sein könnte (siehe Abbildung 16).

**Abbildung 16 – (1) Möglicher Säugerbau angrenzend an die Zuwegung vom Maststandort zur Seilzug- und Schutzgerüstfläche**

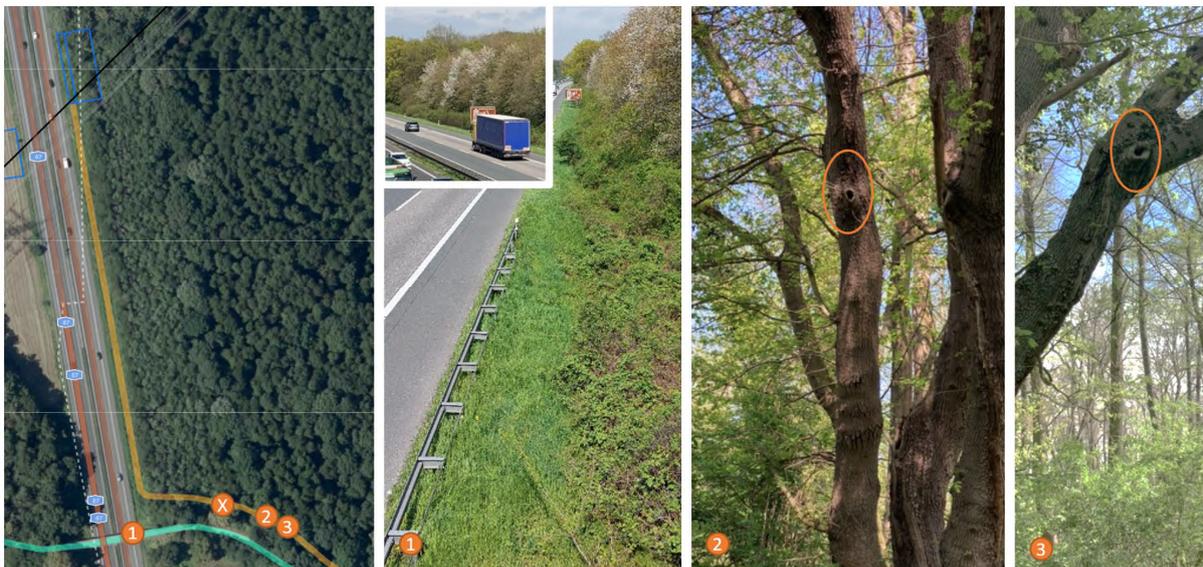
Die geplante Schutzgerüstfläche sowie ein Teil der Zuwegung zu ihr befindet sich direkt neben der Autobahn in einem dicht mit Gebüsch bestehenden Bereich (siehe Abbildung 17, Punkt 1). Eine Begehung der Fläche war daher nicht möglich. Da sich jedoch ältere Bäume mit stärkerem Durchmesser in der Fläche befinden können geeignete Strukturen für Fledermausquartiere oder höhlenbrütende Vogelarten nicht ausgeschlossen werden. Für die Geplante Zuwegung ist anteilig ein bestehender Weg vorhanden, welcher bis zu der in Abbildung 17 mit „X“ markierten Stelle reicht. Ab dieser Markierung bis zur Schutzgerüstfläche ist kein Weg in dem geplanten Bereich vorhanden.

In dem Bereich der bestehenden Zuwegung wurde ein Baum mit zwei Astabbruchhöhlen als potenzielle Fledermausquartiere oder Brutstätten von Vögeln festgestellt (siehe Abbildung 17).

**Abbildung 17 – (1) Blick von der Autobahnbrücke in den Bereich, in dem die Zuwegung zur Schutzgerüstfläche sowie die Schutzgerüstfläche (kleines Bild) angelegt werden soll, (2) & (3) Ein Baum mit zwei Astabbruchhöhlen, (X) Markierung bis zu welcher Stelle sich eine bestehende Zuwegung befindet**

| Anzahl Höhlenbäume | Anzahl bzw. Art der Höhlen | Verortung |
|---|--|---|
| 1 Baum | 2 Astabbruchhöhlen | Zuwegung zum Schutzgerüst östlich der A67 zwischen Mast 4591/64 und 65 |

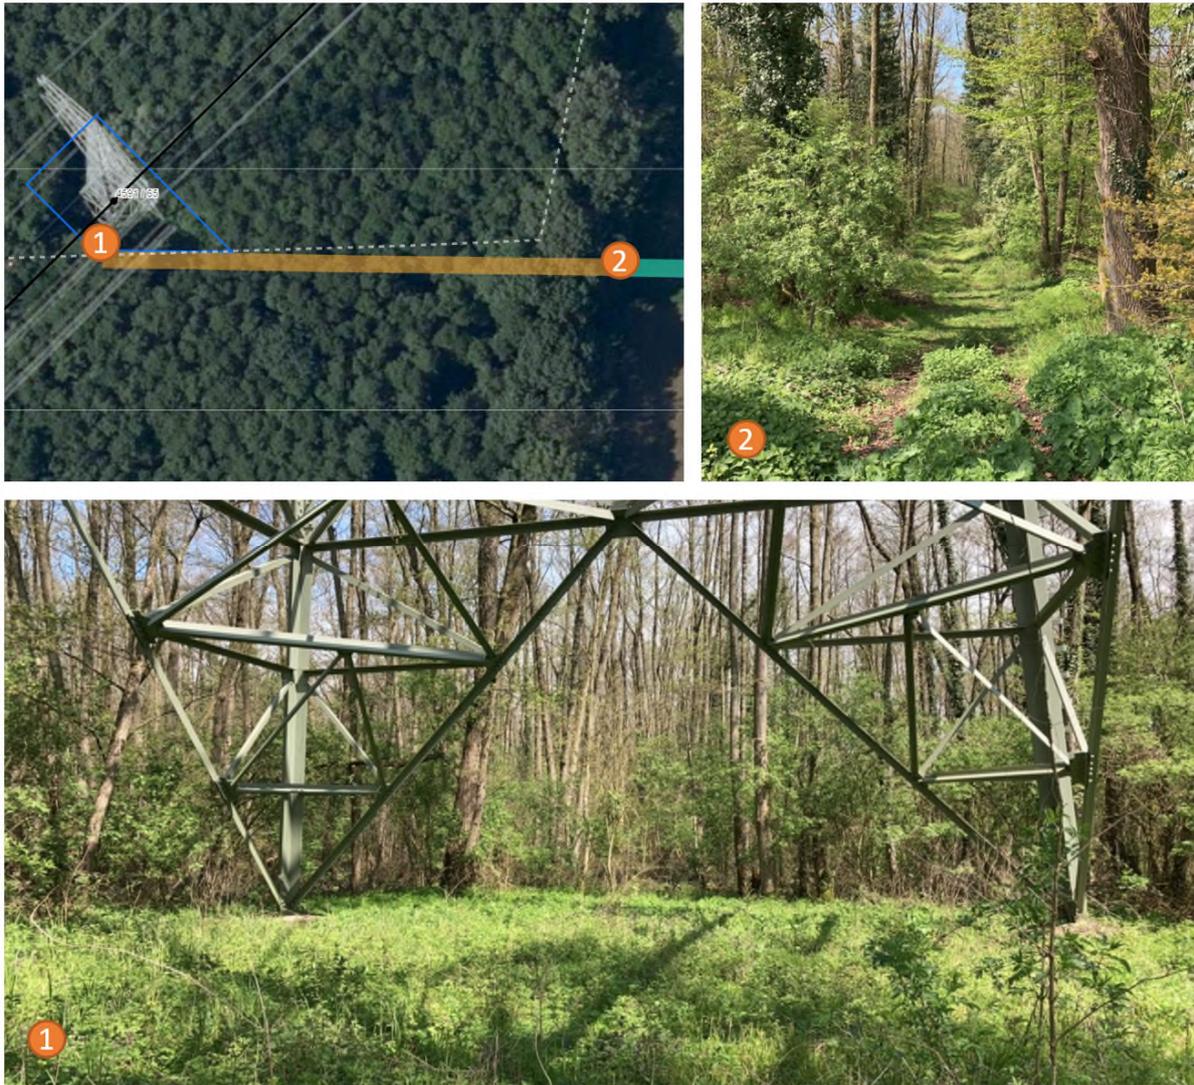
Zu dem Maststandort findet sich eine bestehende Zuwegung (siehe Abbildung 18). Die an die Zuwegung angrenzenden Gehölze rangen jedoch anteilig in den Weg, so dass vermutlich gewisse Gehölzrückschnitte erforderlich werden. Gleiches gilt für die Gehölze, die an den Maststandort angrenzen. In den an die Zuwegung und den Maststandort angrenzenden Gehölzen wurden keine Höhlen oder Spalten festgestellt. Ebenfalls wurden keine potenziellen Brutbäume des Heldbocks festgestellt.

**Abbildung 18 – (1) Blick vom Waldrand in die bestehende Zuwegung zum Maststandort, (2) Maststandort mit umgebenden Gehölzen**

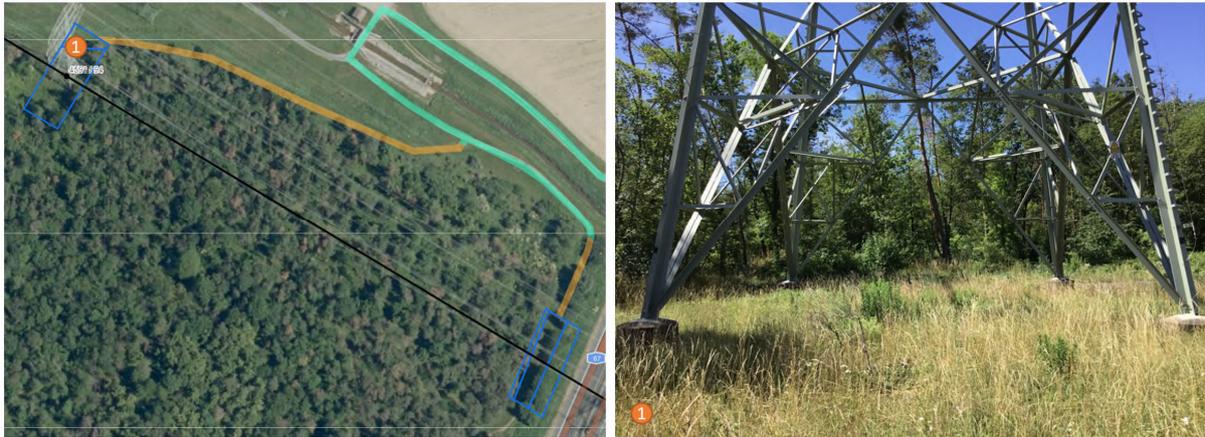
An den Maststandort angrenzend findet sich anteilig Mischwald mit Kiefern und Laubbäumen, von welchen sich einzelne im Bereich der Baustelleneinrichtungsfläche befinden sollten. Im Bereich der Schutzgerüstfläche an der A67 fand sich im hinteren Bereich lichter Kiefernwald und direkt an die A67 angrenzen Laubbäume bzw. Gebüsch.

In den an den Maststandort angrenzenden Gehölzen sowie den Gehölzen im Bereich der Schutzgerüstfläche wurden keine Höhlen oder Spalten festgestellt. In allen kontrollierten Bereichen wurden keine potenziellen Brutbäume des Heldbocks festgestellt.

Abbildung 19 – (1) Blick zum Maststandort und den angrenzenden Gehölzen
