Planfeststellung
Unterlagen nach § 21 NABEG
 Netzanbindung Südharz (BBPlG Nr. 44) – „Höchstspannungsleitung Schraplau/ Obhausen – Wolframshausen – Vieselbach; Drehstrom Nennspannung 380 kV“

Abschnitt: **Abschnitt Süd: Wolframshausen - Vieselbach**

Titel: **Landschaftspflegerischer Begleitplan
 Landschaftspflegerischer Bestands- und Konfliktplan**

Unterlage: 12.1 | Blatt: 23 / 32 | Maßstab: 1 : 5.000

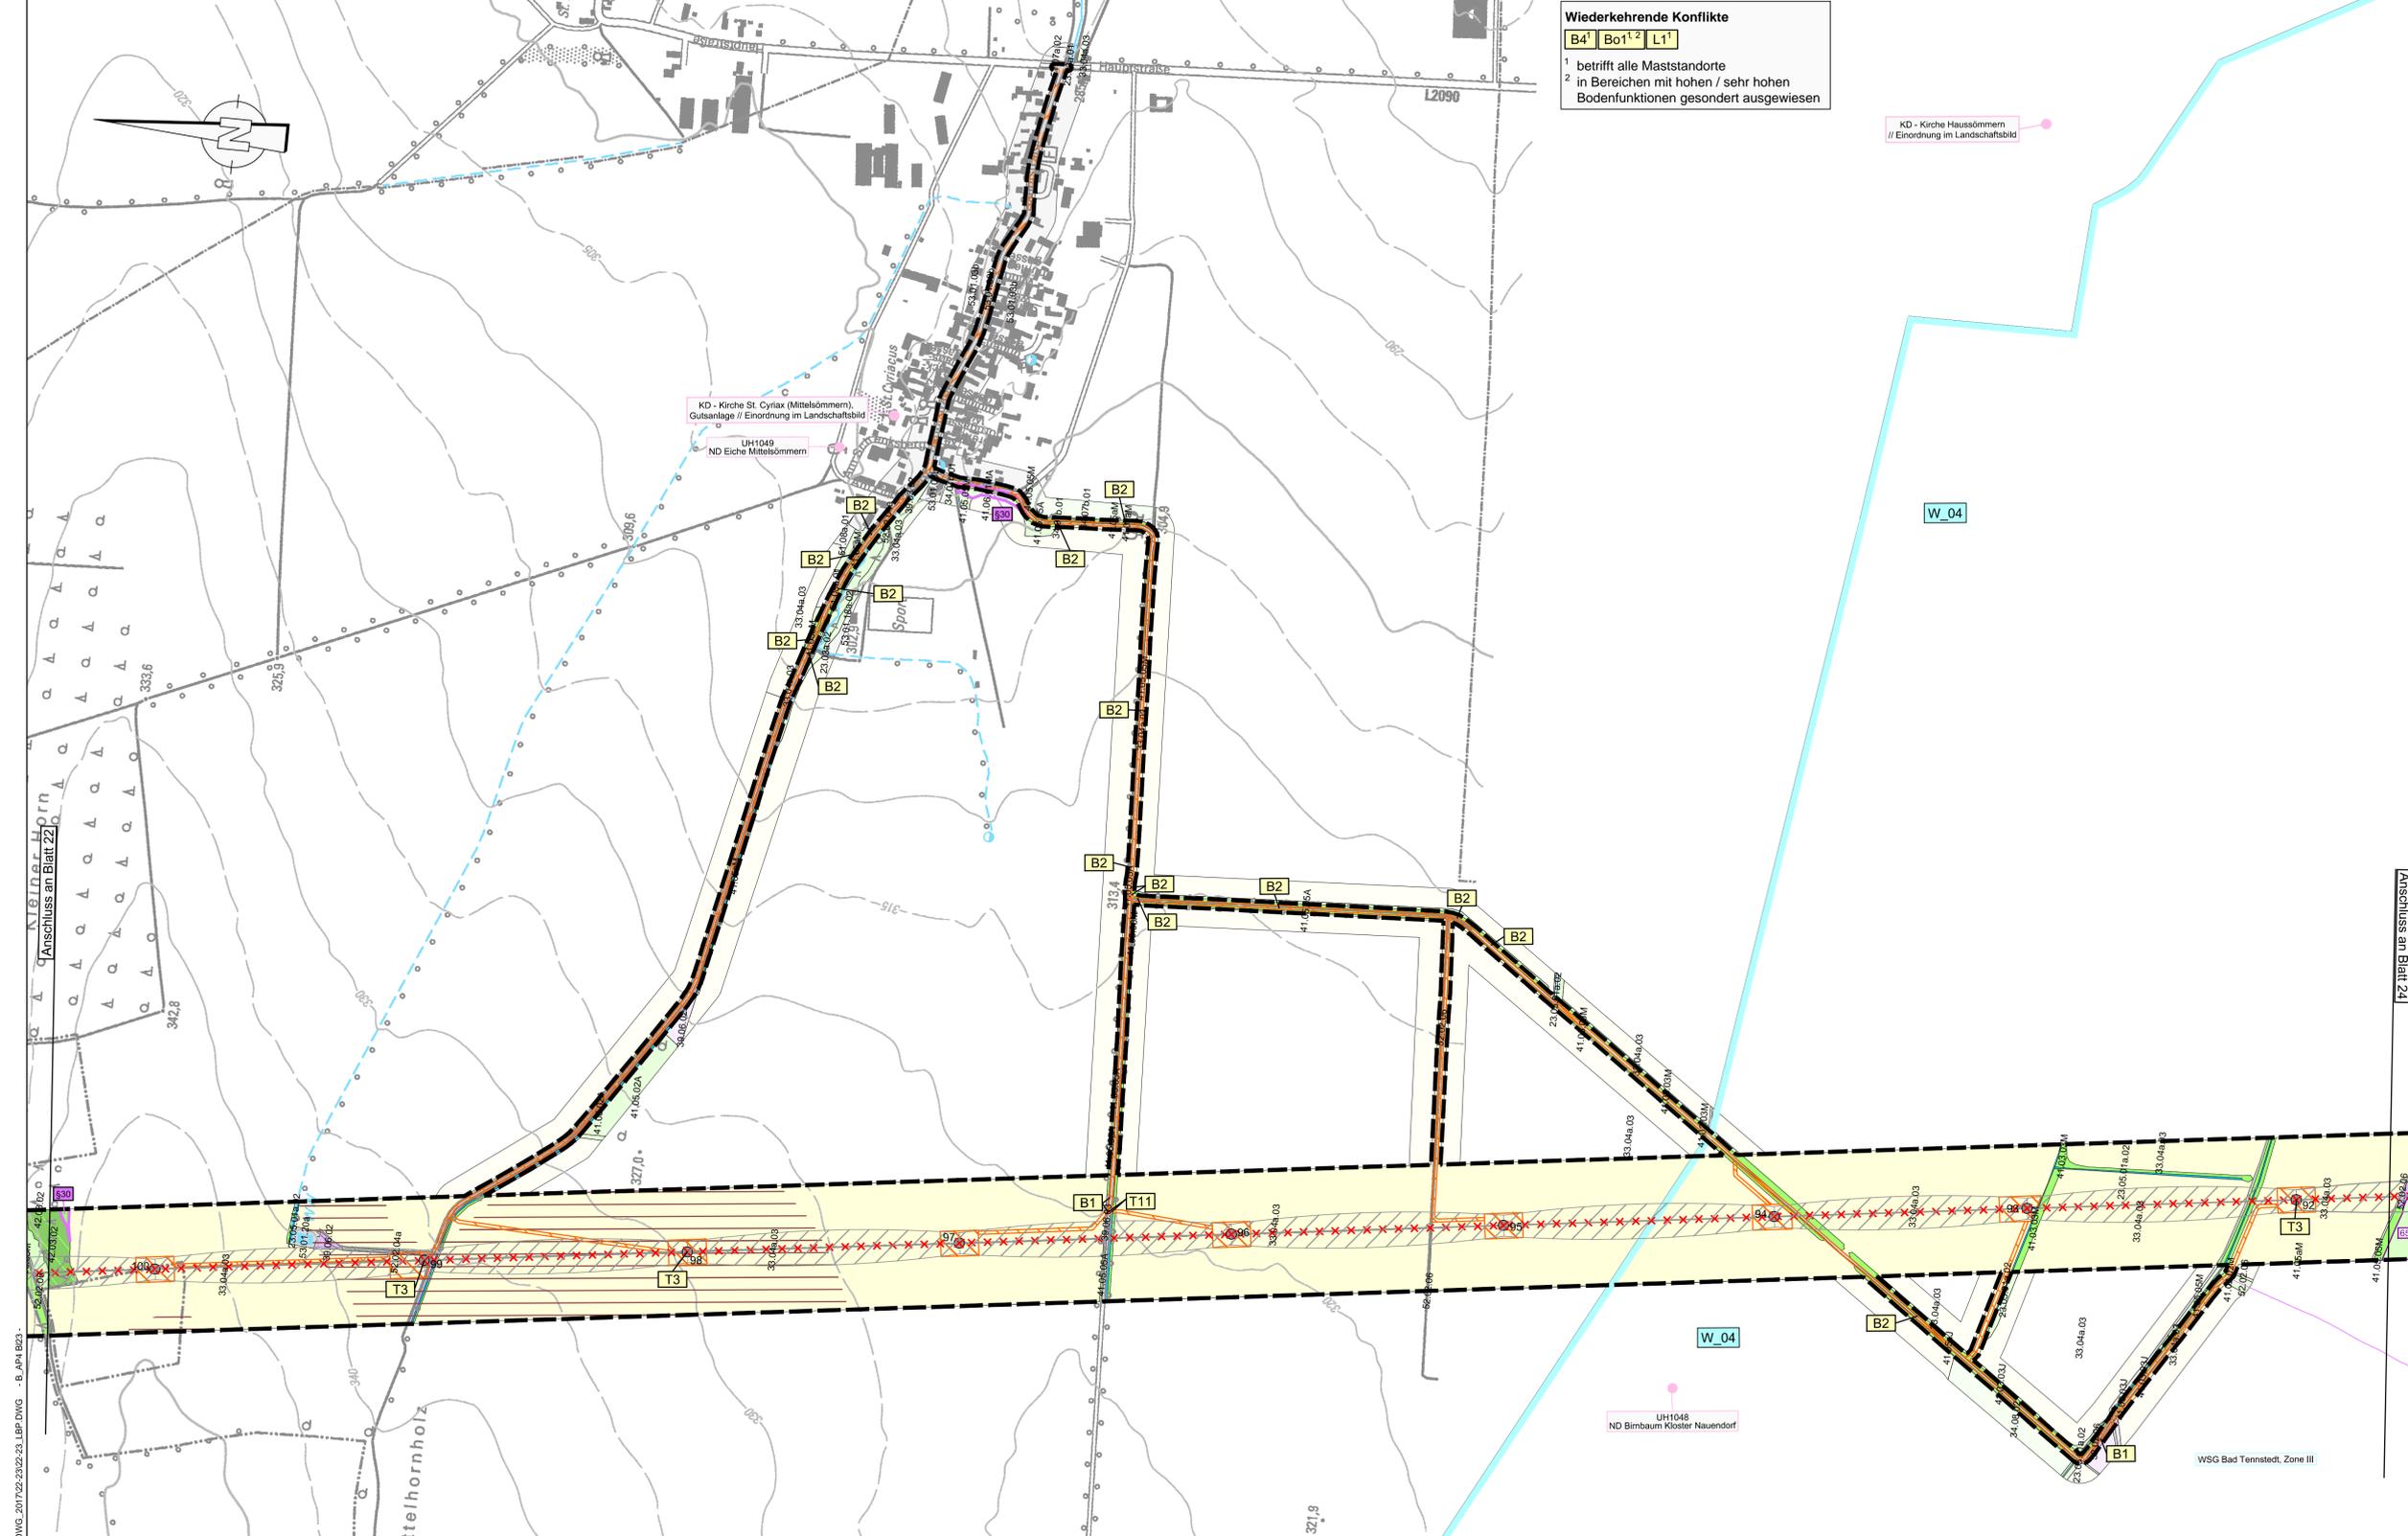
Wiederkehrende Konflikte
 B4¹ Bo1^{1,2} L1¹
 1 betrifft alle Maststandorte
 2 in Bereichen mit hohen / sehr hohen Bodenfunktionen gesondert ausgewiesen

KD - Kirche St. Cynax (Mittelsömmern)
 Gutsanlage // Einordnung im Landschaftsbild
 UH1049
 ND Eiche Mittelsömmern

UH1048
 ND Birnbaum Kloster Nauendorf
